# Wartungs- Reparaturanleitung RollcarTV-3

ZW99547

## A. Überprüfung Externer Leckage

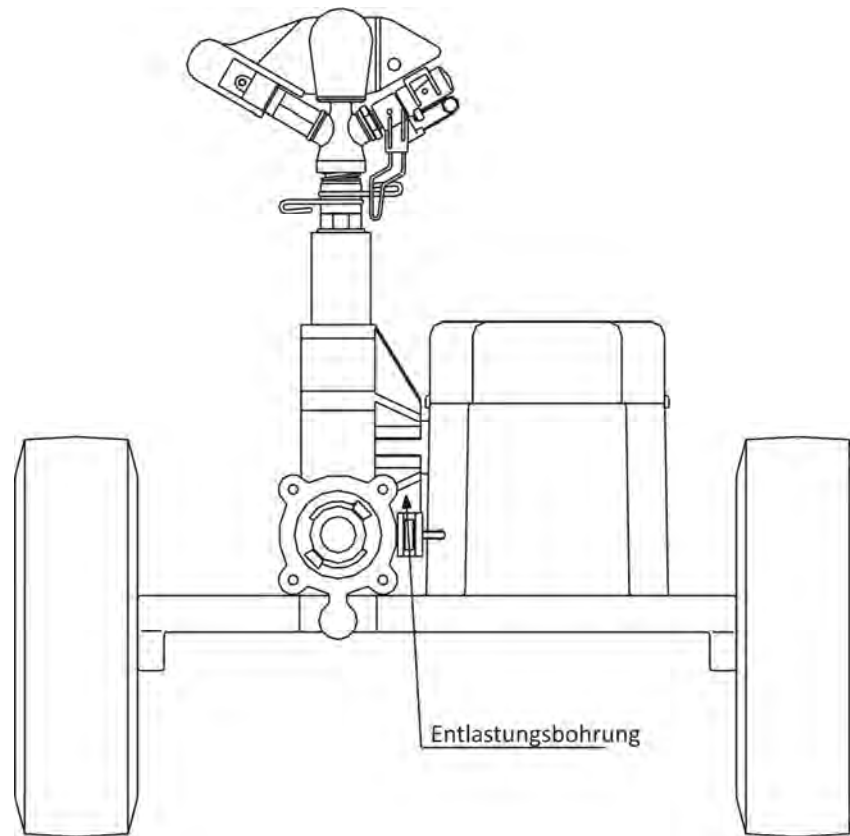
#### 1.1 Leckage bei Entlastungsbohrung

Sollte eine erkennbare Leckage an der Entlastungsbohrung oder gar im Turbinengehäuse auftreten, ist die Ursache im Wellendichtring zu suchen. Als Folge der Leckage wird meistens das Rillenkugellager im Turbinengehäuse und teilweise das Rillenkugellager im Zahnrad zerstört (bitte monatlich auf Leckage prüfen).

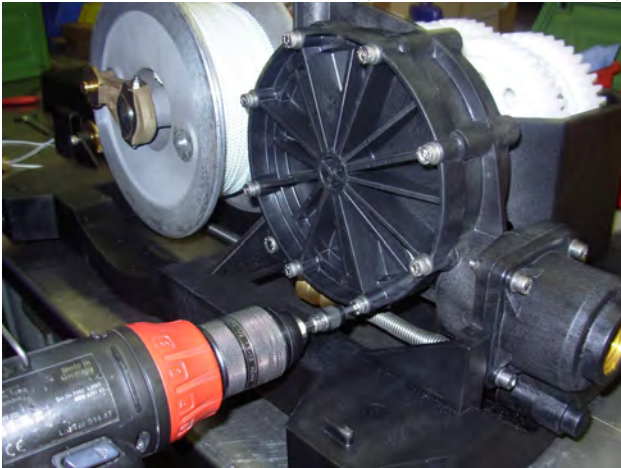
- ⇒ Haube (BT84337), Getriebedeckel (BT84342) und Räder komplett (ZK94434, BT84442, BT84443 und ZK94435) abmontieren.
- ⇒ Turbinendeckel abschrauben (BT84419 + ZK94376)

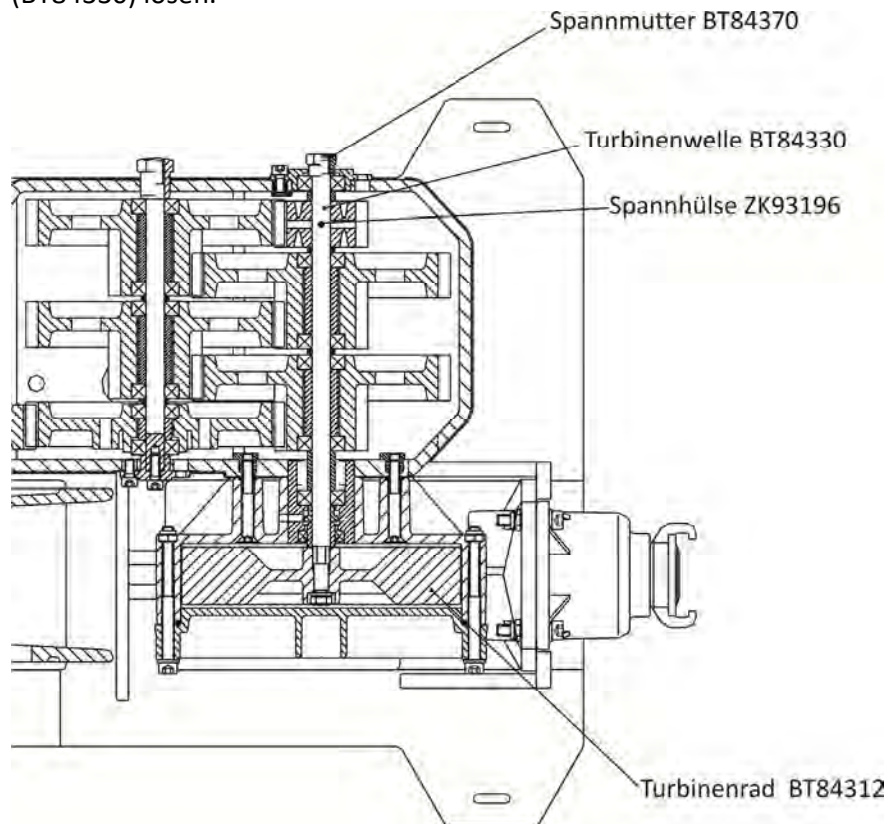
- ⇒ Turbinenrad (BT84312) mit linker Hand festhalten und Spannmutter M10 zur Turbinenwelle (BT84330) lösen.

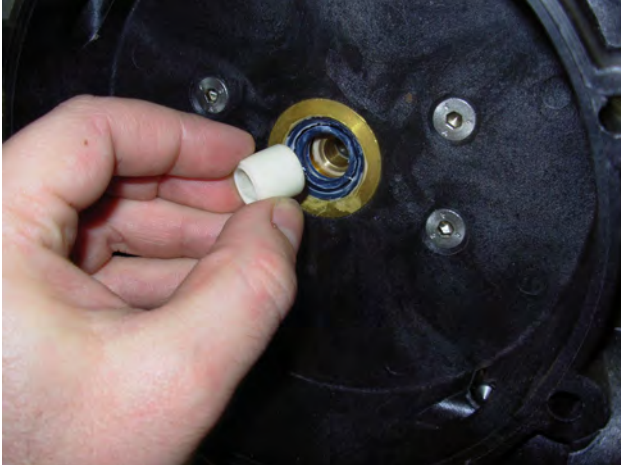
- ⇒ Spannhülse (ZK93196) mit Durchschlag 4mm (Kaufteil) zurückklopfen
- ⇒ Turbinenrad (BT84312) mit Turbinenwelle (BT84330) herausziehen
- ⇒ Gleitbüchse (ZK94152) herausziehen

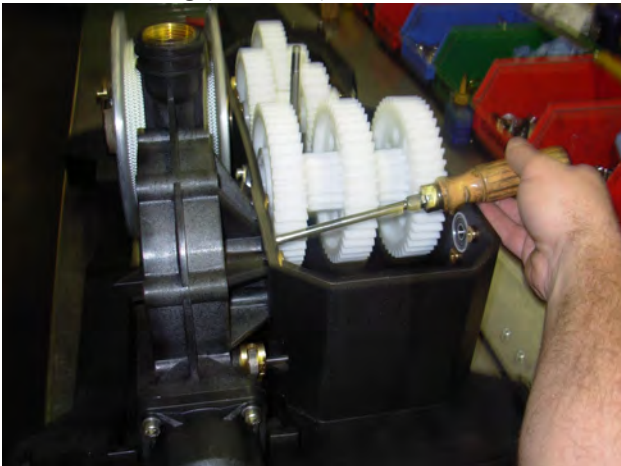
- ⇒ Zahnräder und Distanzringe aus dem Getriebegehäuse herausnehmen.
- ⇒ Wellendichtring (ZK94377) zusammen mit Buchse-Labyrinth (BT84388) herausklopfen

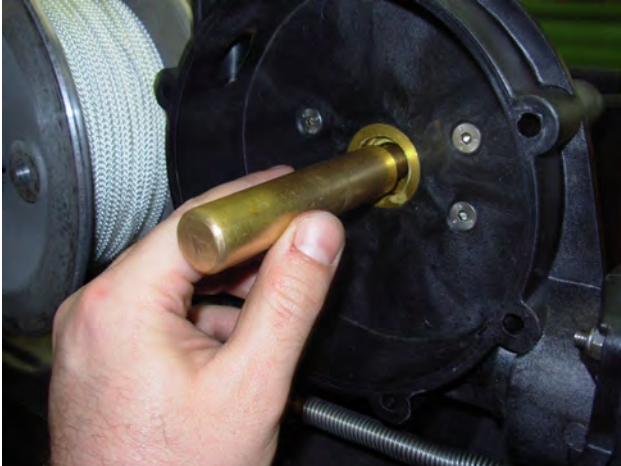
⇒ Wenn Rillenkugellager (ZK94372) noch komplett:

mit Durchschlag Nr.1 (BT84431) zum Getriebegehäuse hin durchschlagen.

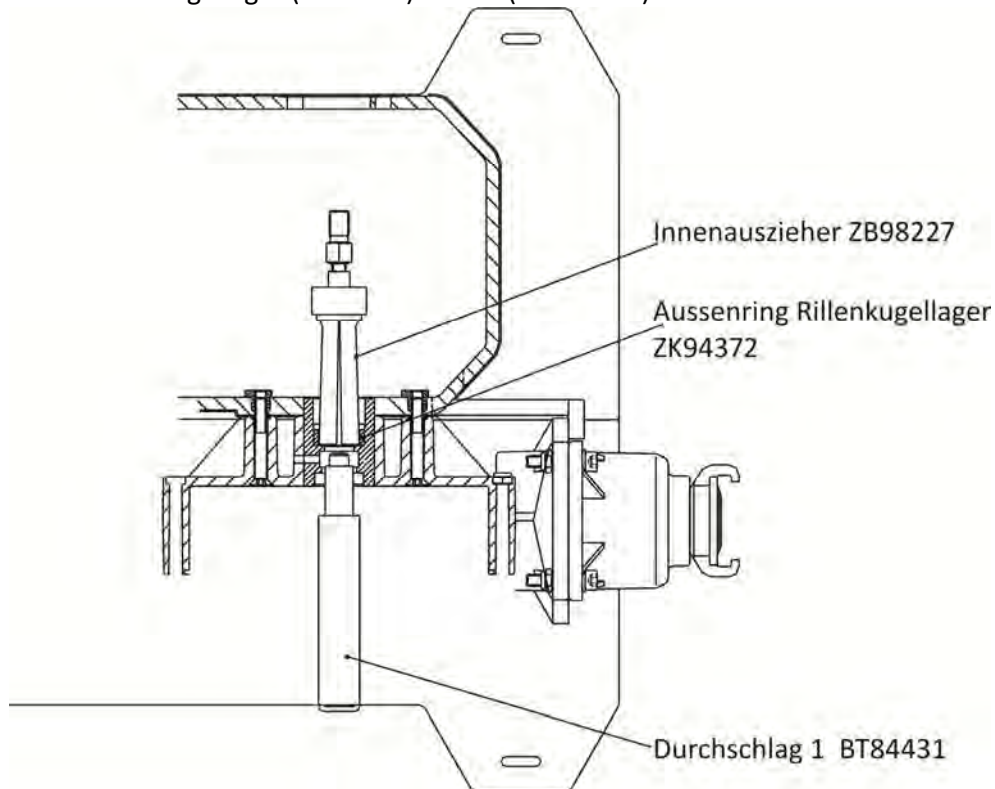
⇒ Wenn Rillenkugellager (ZK94372) defekt (Einzelteile):

Innenauszieher  $\varnothing 19-24$  anbringen und mit Durchschlag Nr.1 (BT84431) zum Getriebegehäuse hin durchschlagen.

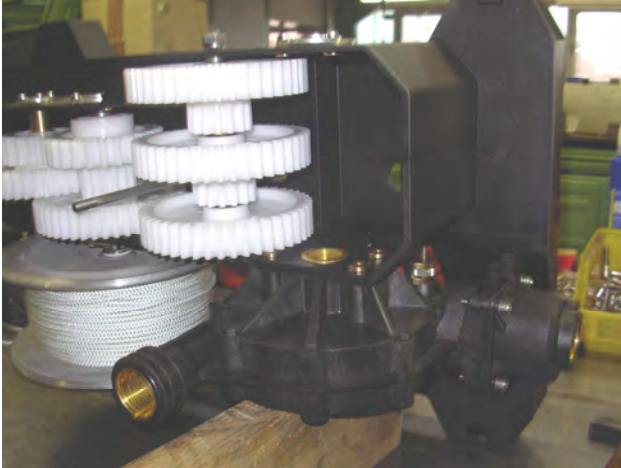
⇒ Gehäuse hochkant aufstellen und unterlegen

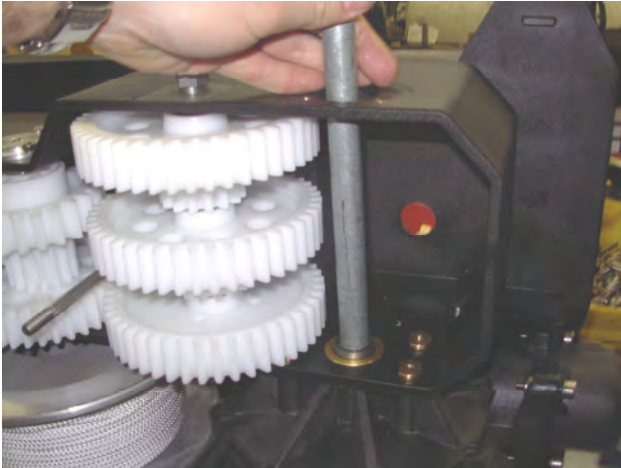
⇒ Neues Rillenkugellager (ZK94372) mit Durchschlag 2 (BT84432) einpressen

**Rillenkugellager nur über  
Außenring einpressen!**

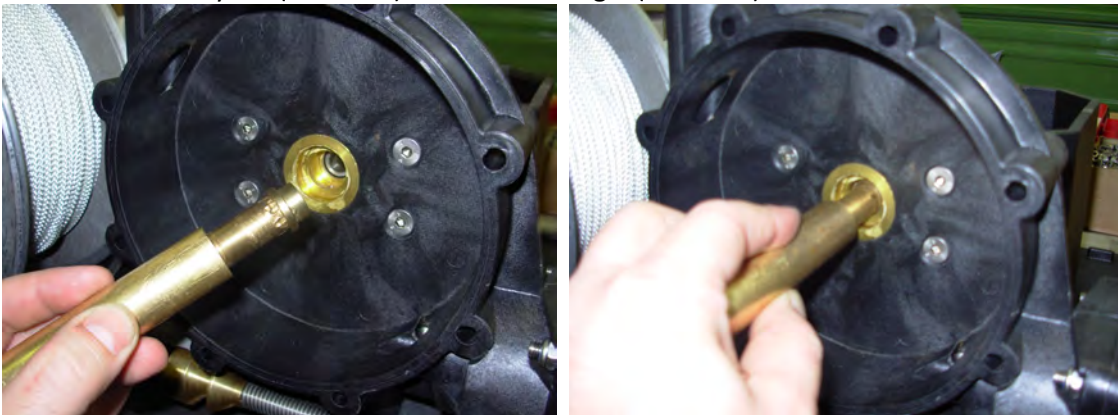
⇒ Neue Buchse-Labyrinth (BT84388) mit Durchschlag 1 (BT84431) einstecken

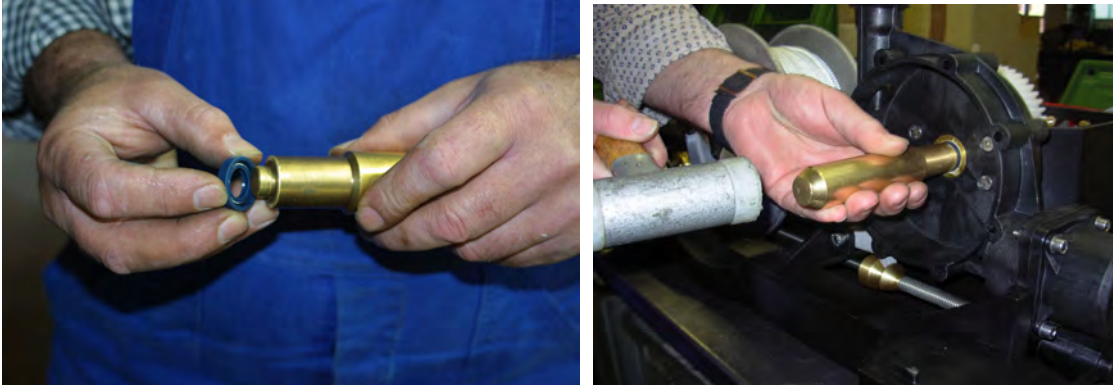
- ⇒ Neuer Wellendichtring (ZK94377) mit Durchschlag 3 (BT84433) einklopfen – Öffnung muss nach außen sichtbar sein

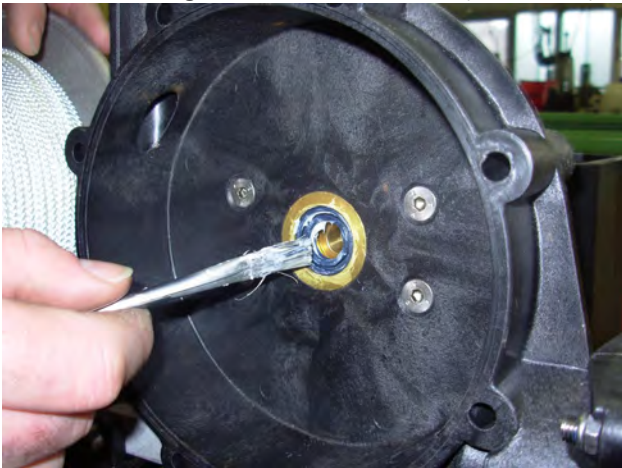
- ⇒ Wellendichtring mit säurefreiem Fett (Molikode) einfetten

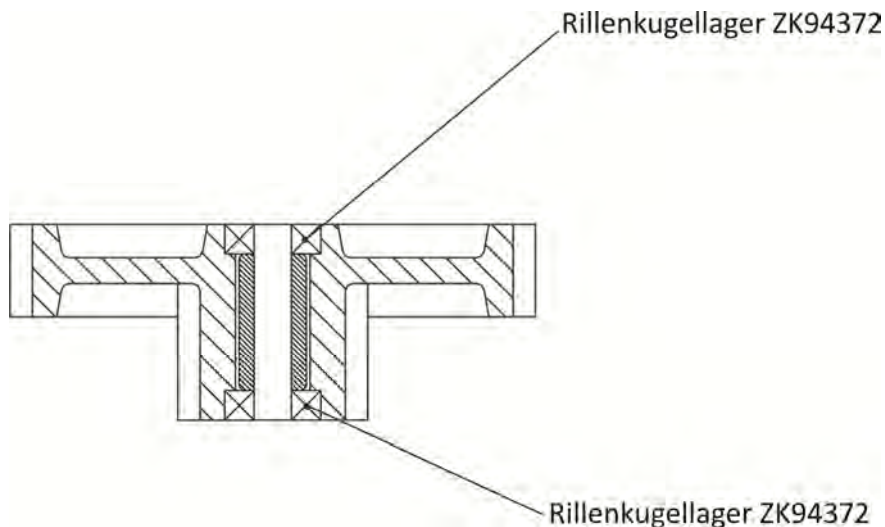
- ⇒ In Zahnrädern und Deckel-Turbinenwelle eingepresste Kugellager auf Spielfreiheit und Leichtgängigkeit überprüfen, ggf. durch neues Rillenkugellager (ZK94372) ersetzen.

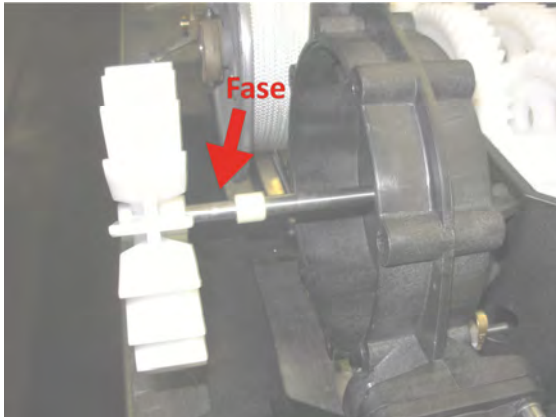
⇒ Turbinenwelle und Turbinenrad mit Gleitbüchse (ZK94152), auf richtige Lage achten, einstecken,

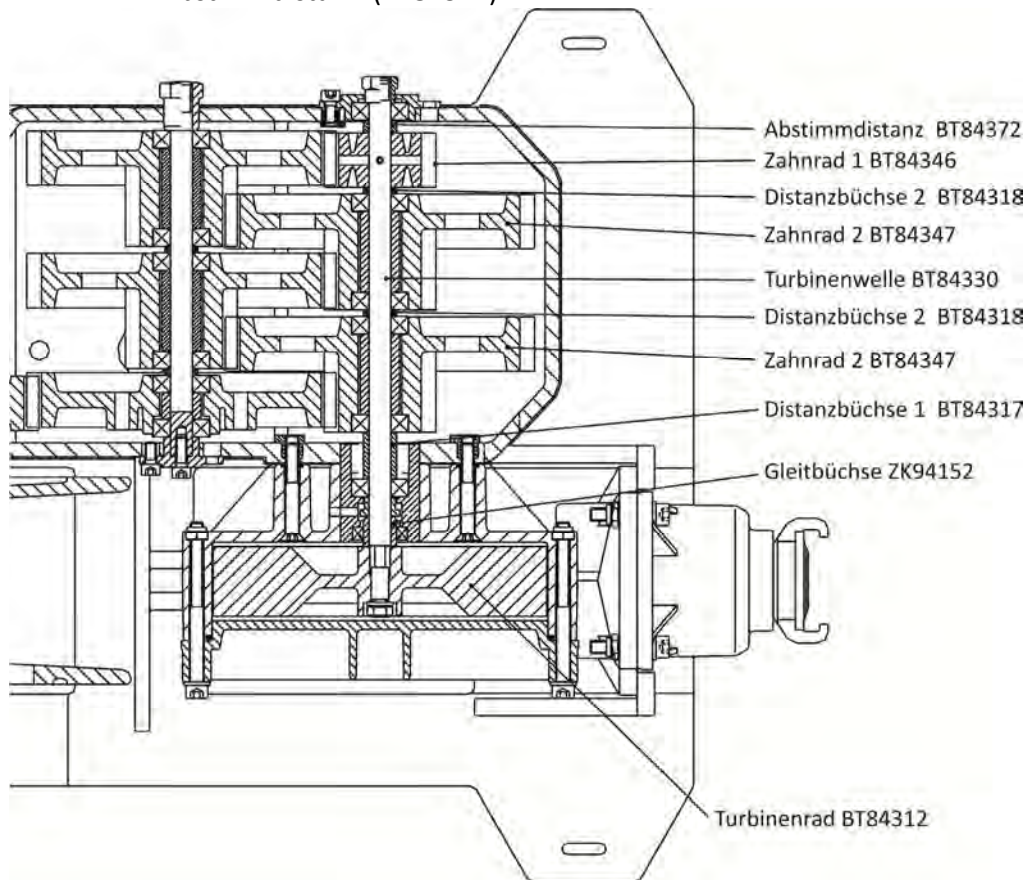
dann folgende Teile auf Turbinenwelle auffädeln:

- ☆ Distanzbüchse 1 (BT84317)
- ☆ Zahnrad 2 (BT84347)
- ☆ Distanzbüchse 2 (BT84318)
- ☆ Zahnrad 2 (BT84347)
- ☆ Distanzbüchse 2 (BT84318)
- ☆ Zahnrad 1 (BT84346)
- ☆ Abstimmtdistanz (BT84372)

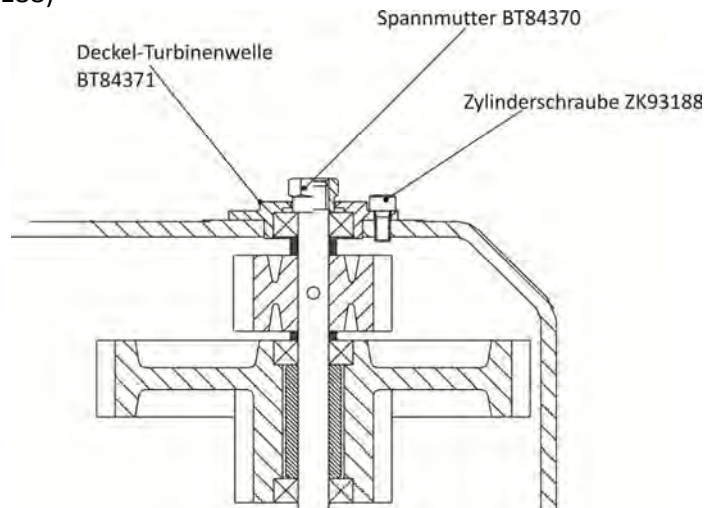
- ⇒ Deckel-Turbinenwelle (BT84371) mit Rillenkugellager (ZK94372) festschrauben (3x ZK93188)

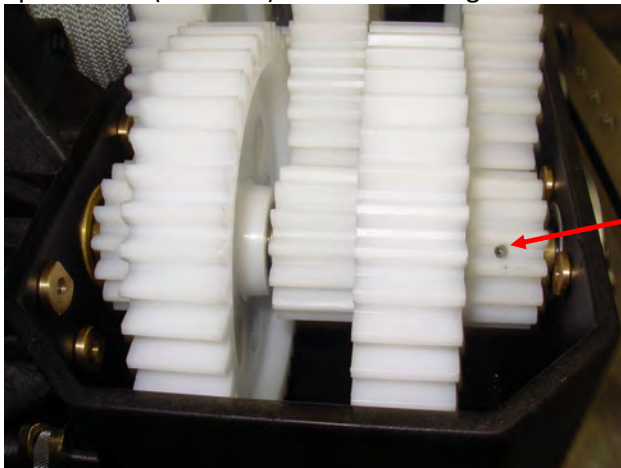
- ⇒ Turbinenwelle und Zahnrad 1 so drehen, damit die Bohrungen deckungsgleich sind. Spannhülse (ZK93196) mit Durchschlag 4mm einschlagen, tiefer als der Zahnfuß ist.

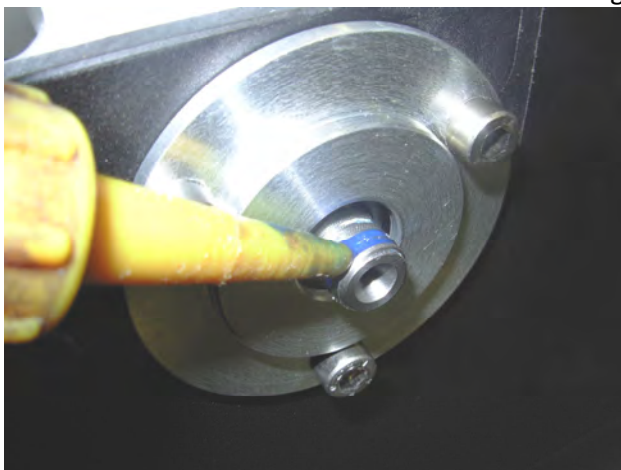
- ⇒ Loctite blau auf Gewinde an Turbinenwelle auftragen

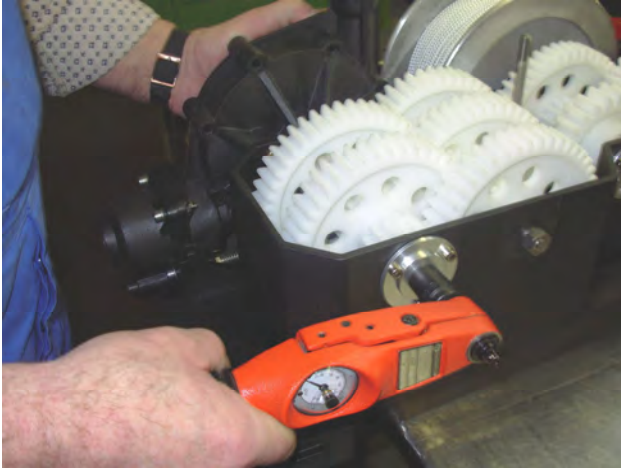
- ⇒ Spannmutter (BT84370) aufdrehen, Turbinenrad mit linker Hand festhalten und Spannmutter mit 9-10Nm festziehen

Zu geringes Anzugsmoment ergibt Leckage an der Turbinenwelle, dadurch wird das Rillenkugellager zerstört.

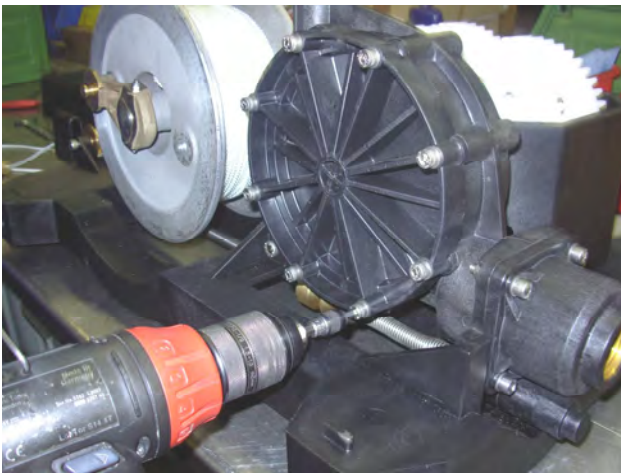
- ⇒ Turbinendeckel festschrauben

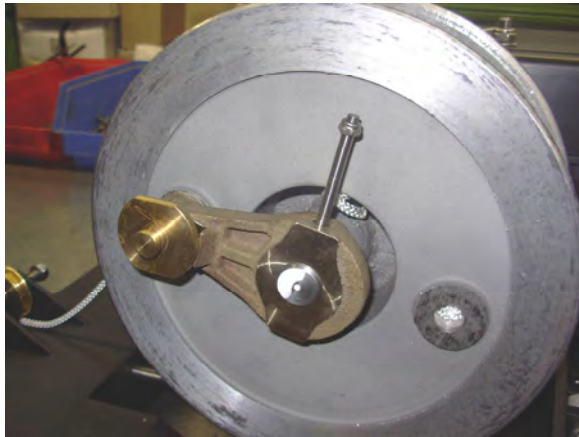
Muttern von Abscherschraube BT84336 lösen und Abscherschraube durch Welle hindurchschlagen.

- Mitnehmer BB84341 von Welle abziehen

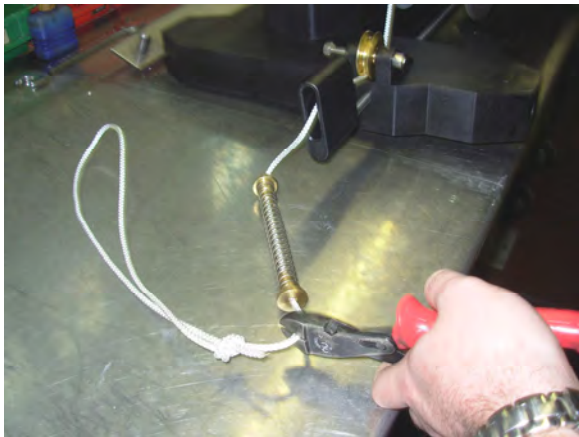
- Seil abschneiden, damit Anschlagstück (BT84416 und ZK84424) vom Seil abgezogen werden kann

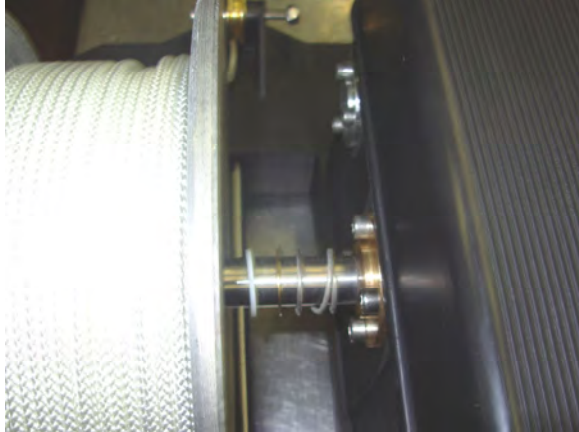
- Seiltrommel von Welle abziehen und durch neue Seiltrommel BB84429 ersetzen

**Achten Sie darauf das Feder, Messing.- und Teflonscheibe (Trommelbremse) vor aufstecken der Seiltrommel montiert sind!**

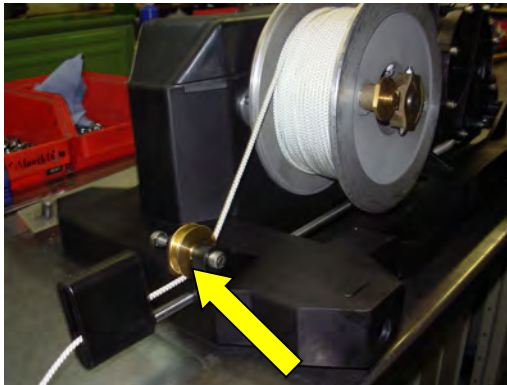
Seilführung

- Zugseil einfädeln in Seilführung, Abschaltstange und Anschlagstück. Am Ende eine Schleife bilden und verknoten.

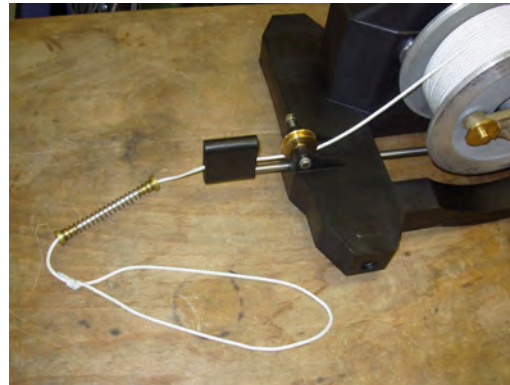
**Achten Sie darauf, dass die Schleife über den Sporn geht!**

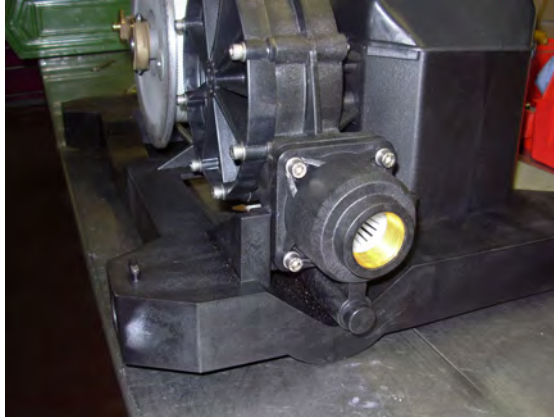
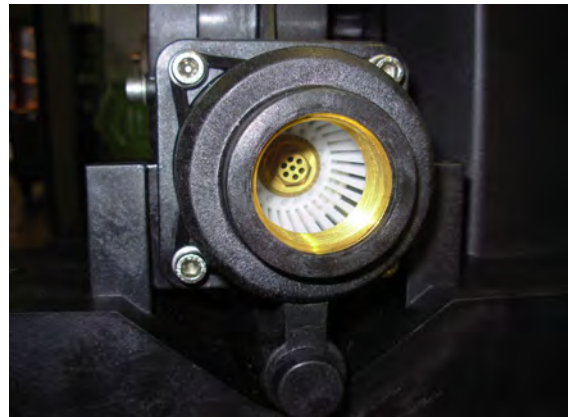
Nach jedem Beregnungsvorgang kann einfach überprüft werden, ob das Ventil dicht ist. Besonders bei verunreinigtem Wasser kann es vorkommen, dass das Ventil nicht ganz schließt oder öffnet. Ebenso können z.B. kleine Steine und Grass das Ventil zugesetzt haben, die Folge wäre ein Druckverlust am Regner.

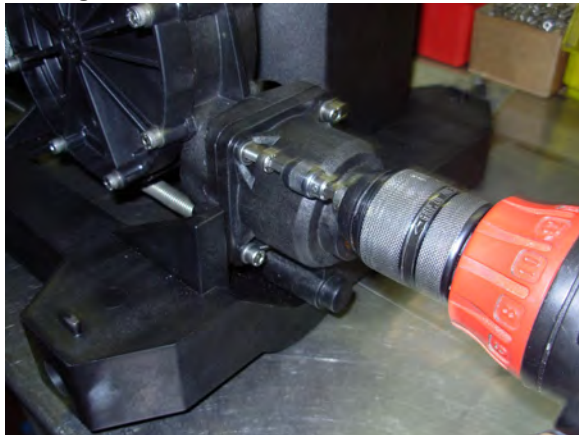
- Ventilgehäuse mit Imbusschlüssel SW5 abmontieren

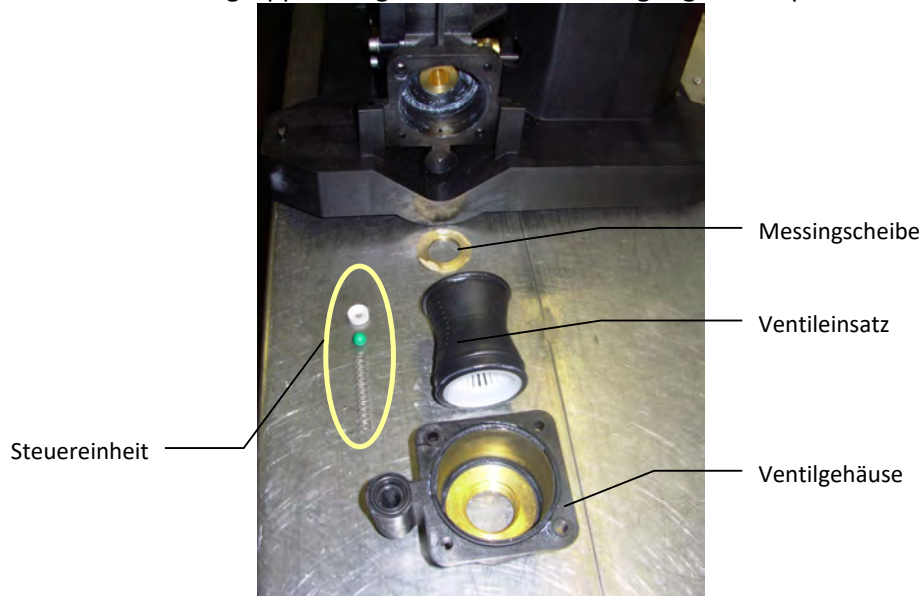
- Ventil-Baugruppe reinigen und auf Beschädigungen überprüfen

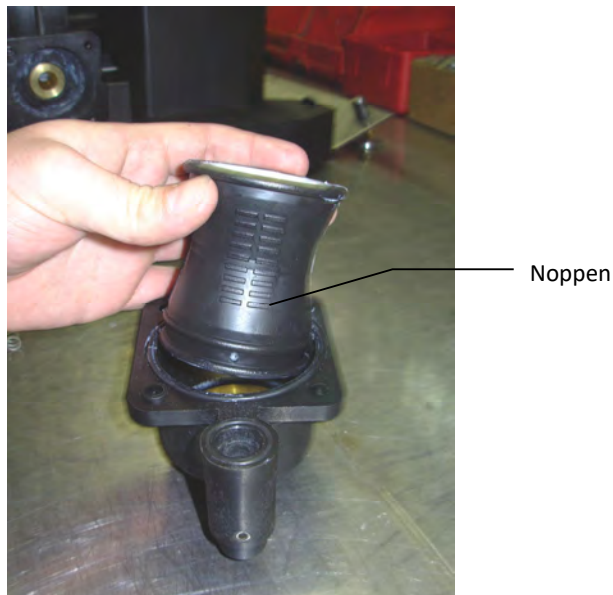
- Beim Zusammenbau des Ventils ist darauf zu achten, dass der Ventileinsatz mit den Noppen nach unten montiert wird

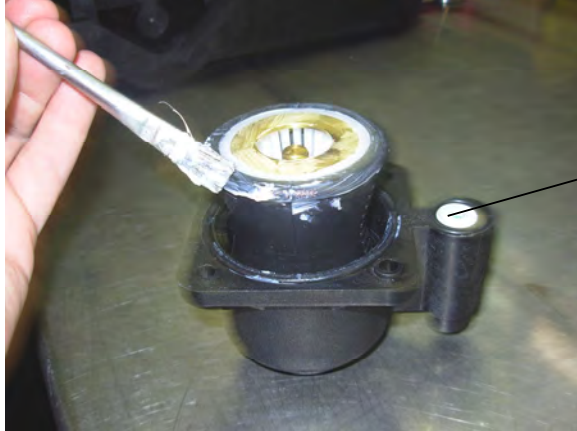
- Steuereinheit zusammenbauen ( 1. Feder, 2. Kugel, 3. Dichtung ), gemäß Detail X von der Einzelteilliste
- Messingscheibe mit Fase zum Ventileinsatz einlegen
- Ventileinsatz mit säurefreiem Fett (Molikode) einfetten und wieder zusammenstecken

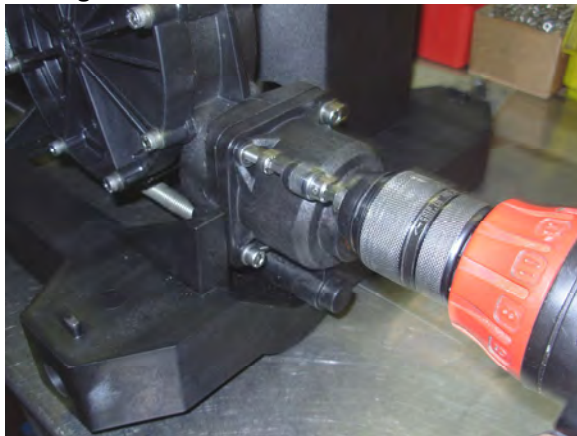
- Ventilgehäuse mit Imbusschlüssel SW5 montieren
